ARCHEOLOGISCH VOORONDERZOEK  
DEINZE TOLPOORTSTRAAT 30 & 32  
15 & 16 JULI 2010 & 7 TOT 30 MAART 2011  
David Vanhee & Marjolein Deceuninck

## I. Voorwoord

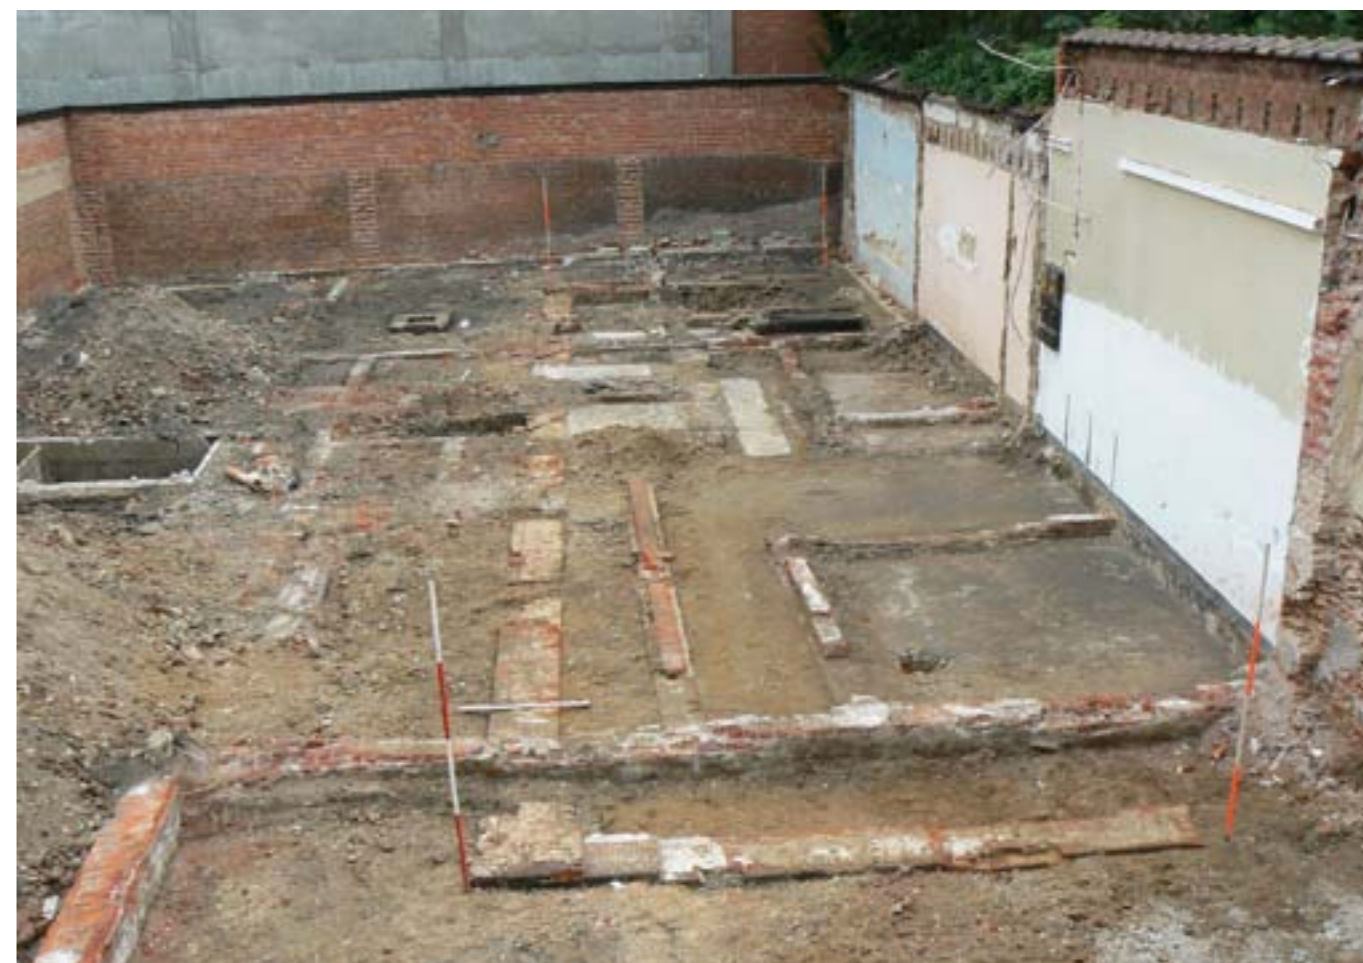
Figuur 1: Overzichtsfoto van het markizaat na het vooronderzoek in juli 2010.

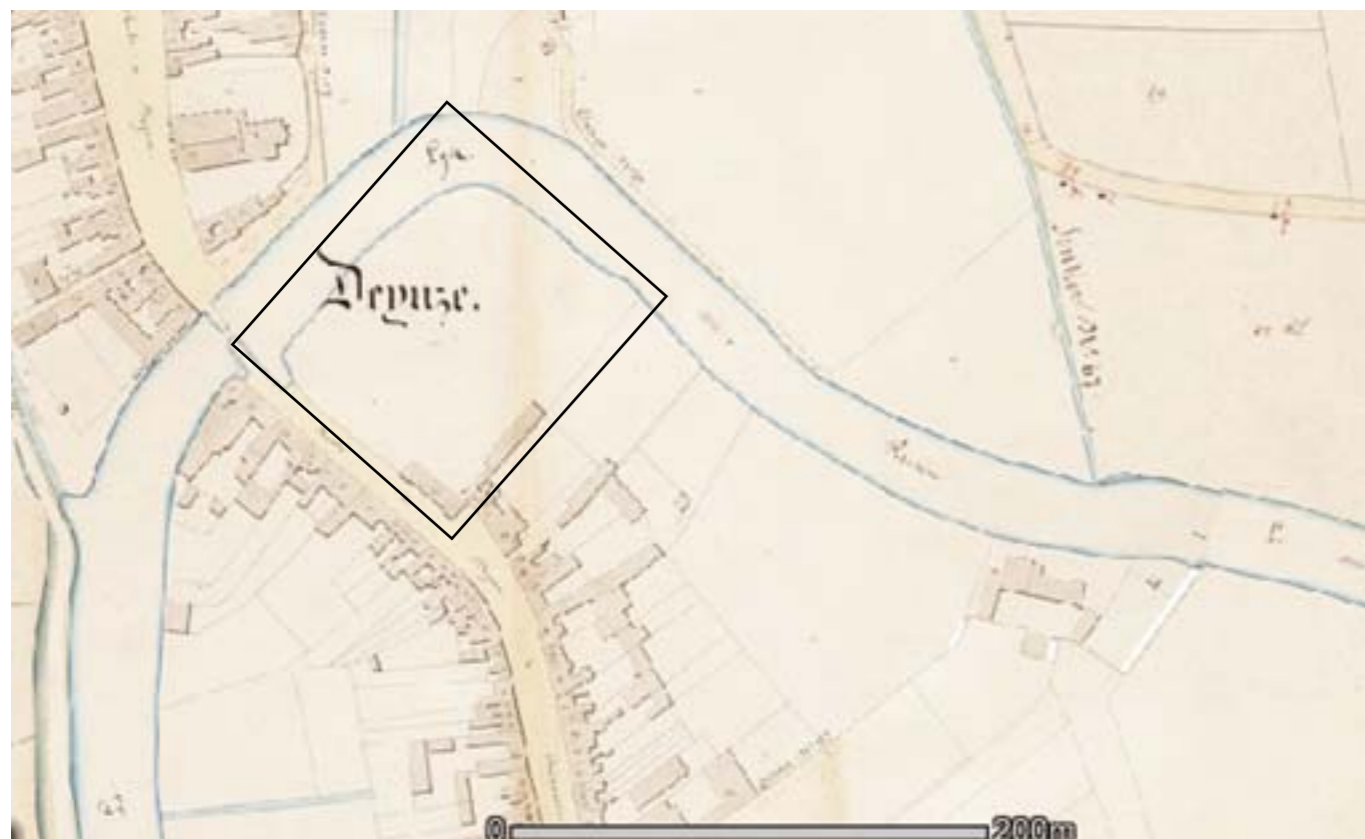
Figuur 5: Het markizaat volgens de kaart van J. Van Maldeghem uit 1786. Het bestaat uit een toegangspoort met torens aan de huidige Tolpoortstraat met daarachter gelegen gebouwen (© ARA, Kaarten en plans, nr. 85).

Figuur 6: Het markizaat volgens de Atlas der buurtwegen (© gisoost.be).

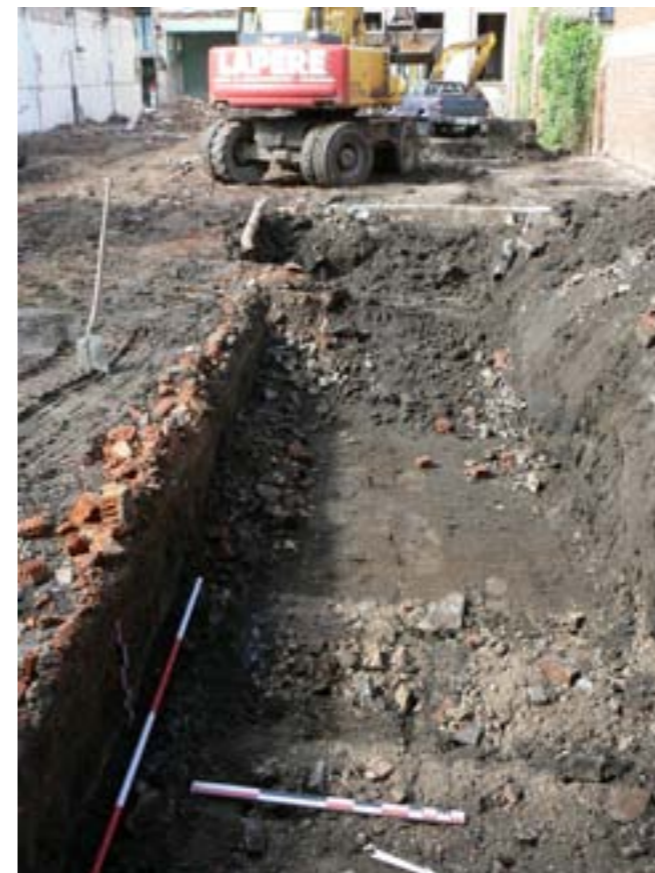
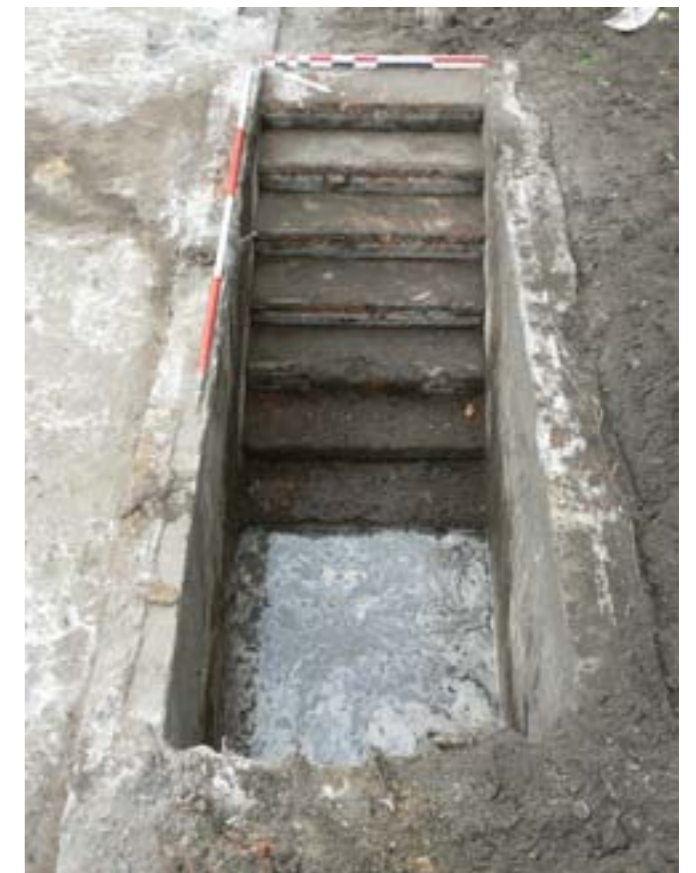
Figuur 8: Zicht op de verstoorde ondergrond in het meest noordoostelijke deel van Sleuf I. Figuur 9: Toegang tot de schuilkelder.

Sleuf I werd langs de noordelijke gevel aangelegd, van oost naar west. Gezien de geplande bouwmethode slechts een verstoring van 60 cm voorziet, werd de diepte beperkt tot 80 cm. De eerste 10 m van Sleuf I werden enkel puinlagen aangetroffen, de moederbodem werd niet bereikt. Daarna werden de regenputten en een reeks leidingen van het oude postgebouw gevonden. Op ca. 20 m van de oostelijke gevel, in de oorspronkelijke binnenkoer of tuin van het gebouw, werd een betonnen constructie aangetroffen.

Er werd haaks op de sleuf een kijkvenster aangelegd waaruit bleek dat het om een schuilkelder gaat. De kelder is voorzien van een toegang met trap, een luchtkoker aan de westelijke kant en meet ca. 7 m bij 3 m. Omdat de kelder nog vol water stond, kon deze niet worden betreden. De rest van de sleuf langsheen de noordelijke gevel leverde geen verdere resultaten op.

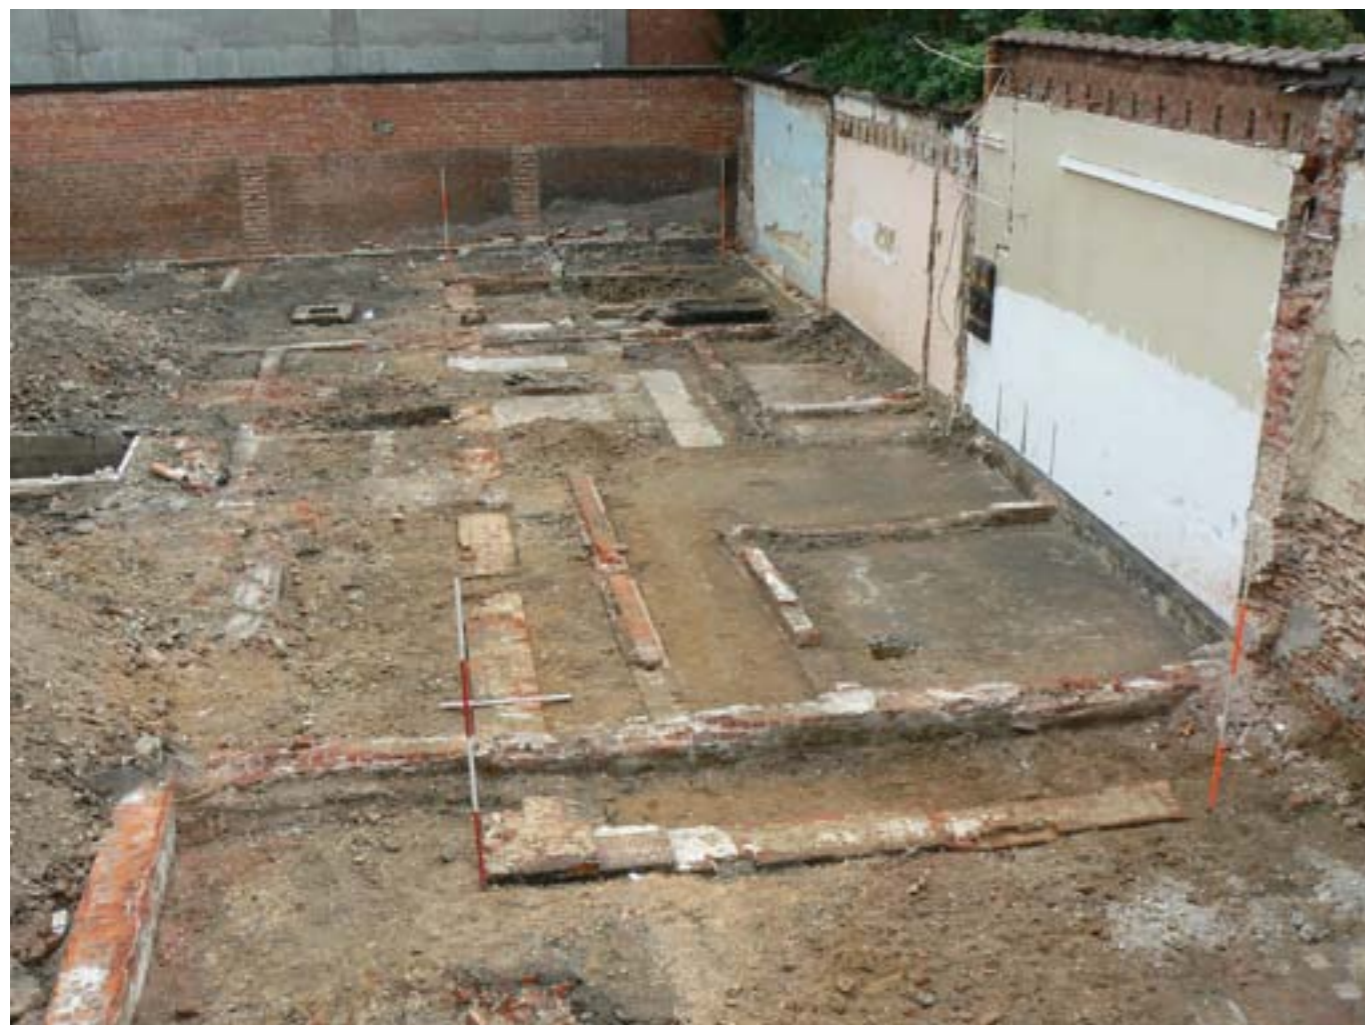
Figuur 10: Overzichtsfoto op de muurresten van het markizaat, aangetroffen in 2010.

Het grootste gebouw (I) meet ca. 20 m bij 6 m en heeft een baksteenformaat 25 x 11 x 5 cm. In het noordoostelijk gedeelte van dit gebouw werd een kelder gevonden waarvan het diepste vloerniveau op ca. 70 cm onder het huidige loopvlak zit. Naar de Tolpoortstraat toe volgen daarop een ruimte met een haard en een oven, vermoedelijk de keuken, daarna is het gebouw opgedeeld in twee kamers. In het zuidwesten zit de grootste kamer binnen deze structuur. Dit lijkt de ontvangstruimte met grote centrale haard.

Van gebouw II is toen weinig vrijgelegd. Toch is de vloer en een deel van het fundament zichtbaar. Dit gebouw was merkkelijk smaller en liep richting de toren. Omdat toen uitgegaan werd van een opgraving, is het niet verder gezocht.

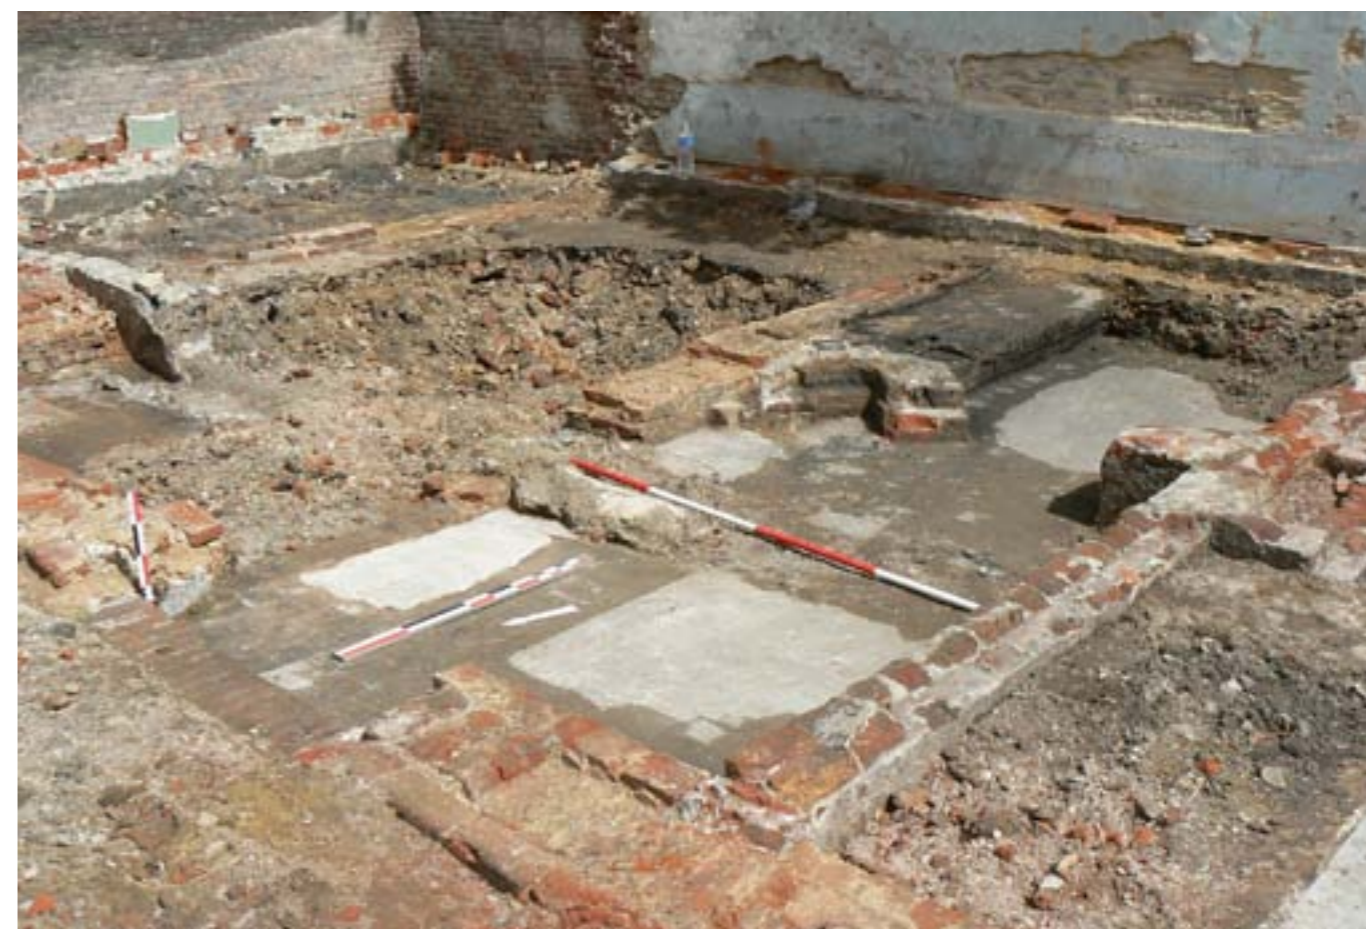
Figuur 11: Detail van de kelders en de keuken met de haard en de oven, 2010.

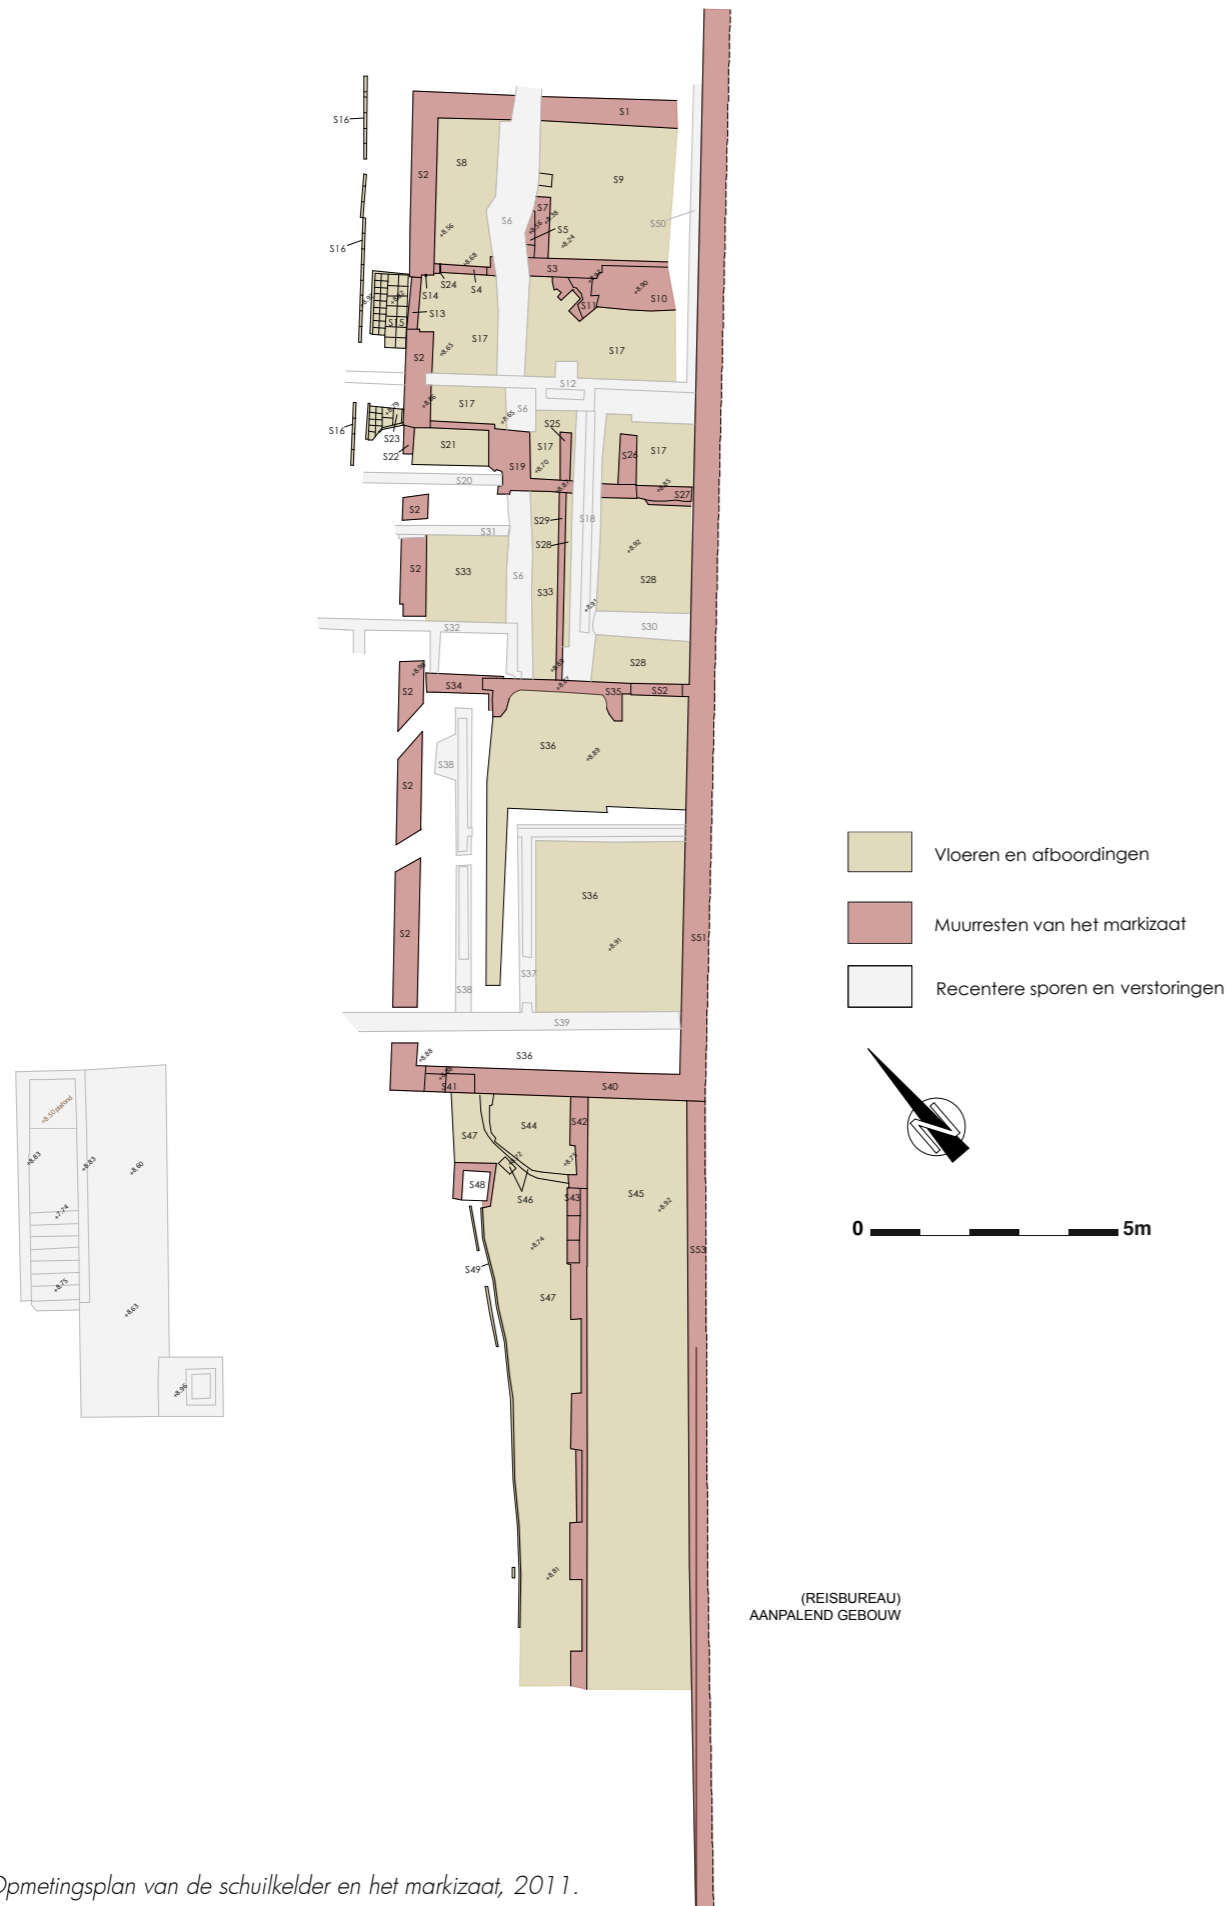
Figuur 12: Opmetingsplan van de schuilkelder en het markizaat, 2011.

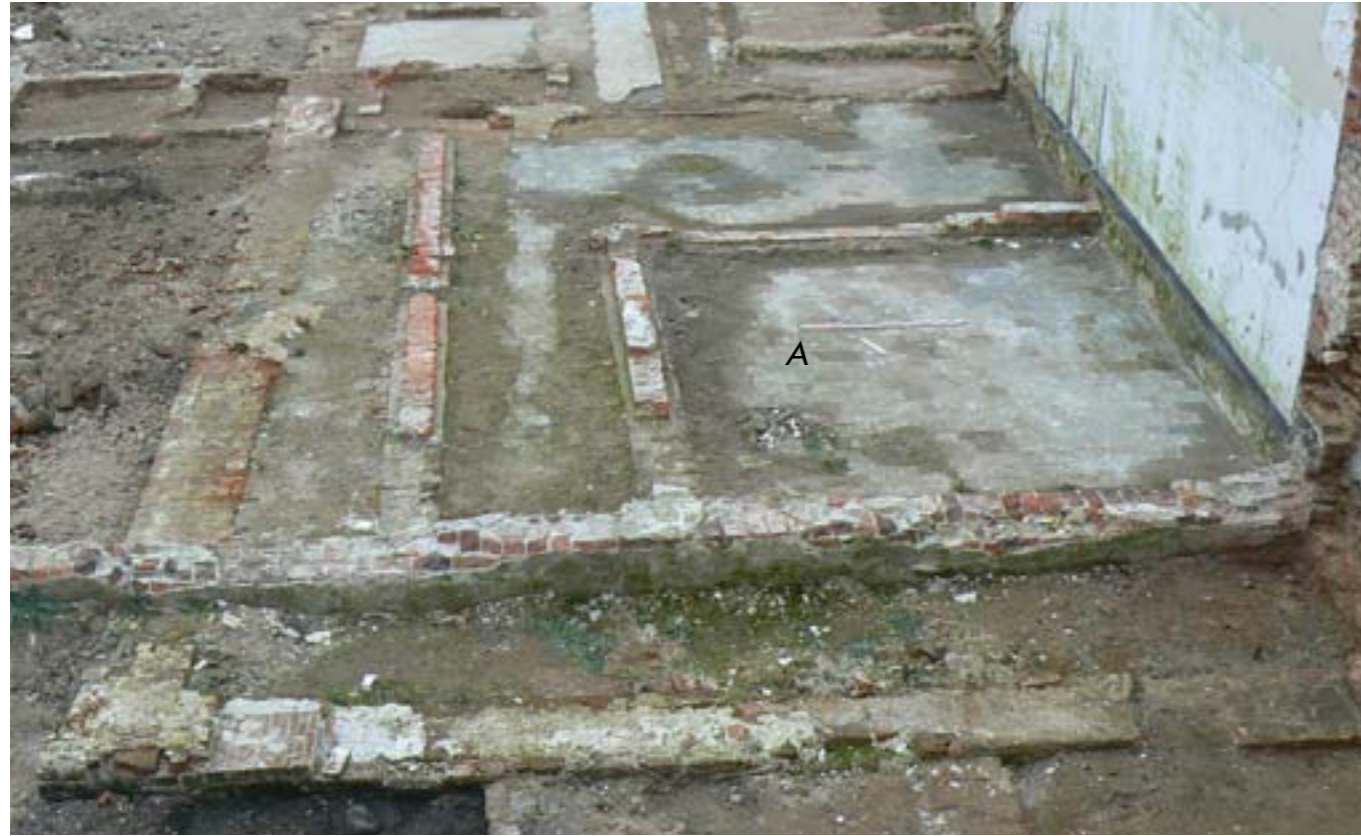
Figuur 13: Detailfoto op de ontvangstruimte.

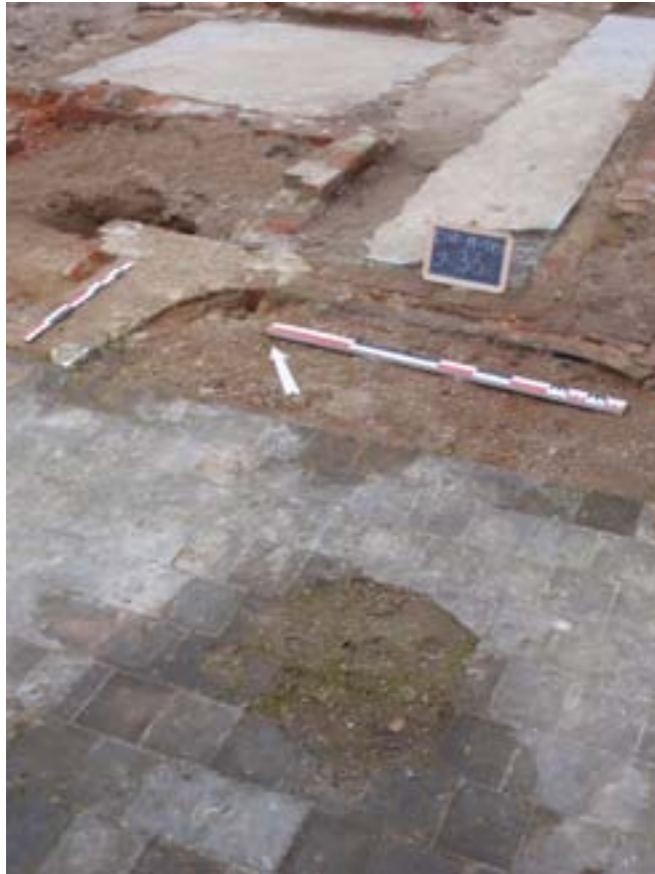
Figuur 15: Detail van de haard S35 en de vloer S36 in de ontvangstruimte A.

De haard S35 heeft twee gebogen schouwvangen en is enkel in het grondvlak zonder haardvloer bewaard. Tegen de achterwand van de haard is één rij grijze bakstenen aanwezig met formaat 14,5 x 7 cm. De haard is ingebouwd in S34.

De vloer S36 is nog gedeeltelijk bewaard en bestaat uit grijze vierkante tegels (zijde: 12,5 - 13 cm) met een dikte van 2 cm en een minimale voeg (2-3 mm).

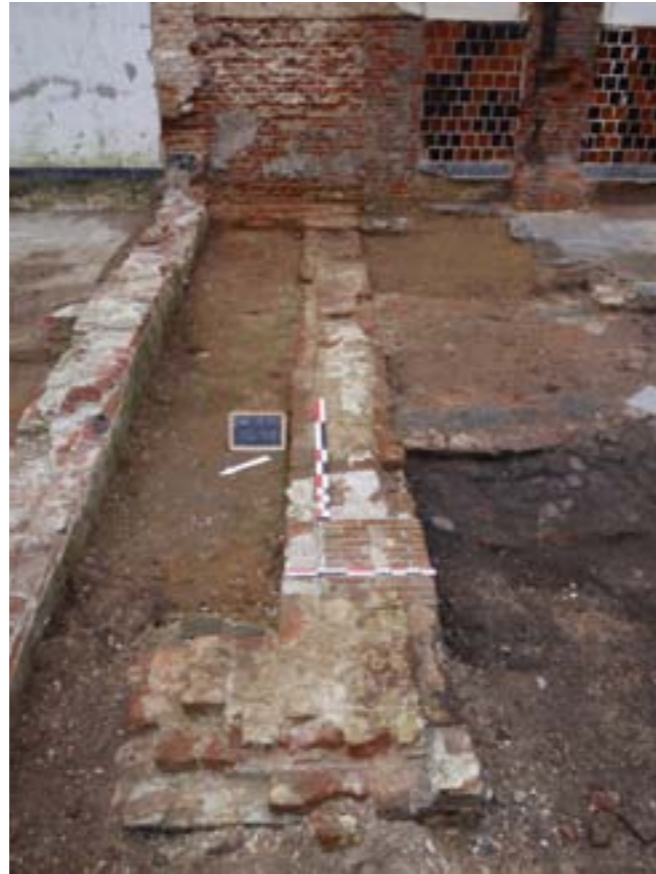
Figuur 16: De toegang S41 is duidelijk later ingebracht in de exterieurmuur S40.

De toegang tot deze ruimte wordt verleend via de exterieurmuur S40, waarin een trede S41 is uitgewerkt, van ca. 80 cm breed met bakstenen van 14,5/15 x 7 x 3,5 cm. Deze toegang is vreemd georiënteerd tegenover het tuinpad S44 - S47, dat eerder een toegang via muur S42 van Gebouw II suggereert. Er is echter geen andere toegang bewaard gebleven in muur S40 die de verbinding tussen de Gebouwen I en II aantoont. Anderzijds sluiten de vondstomstandigheden de aanwezigheid van deze verbinding niet uit.

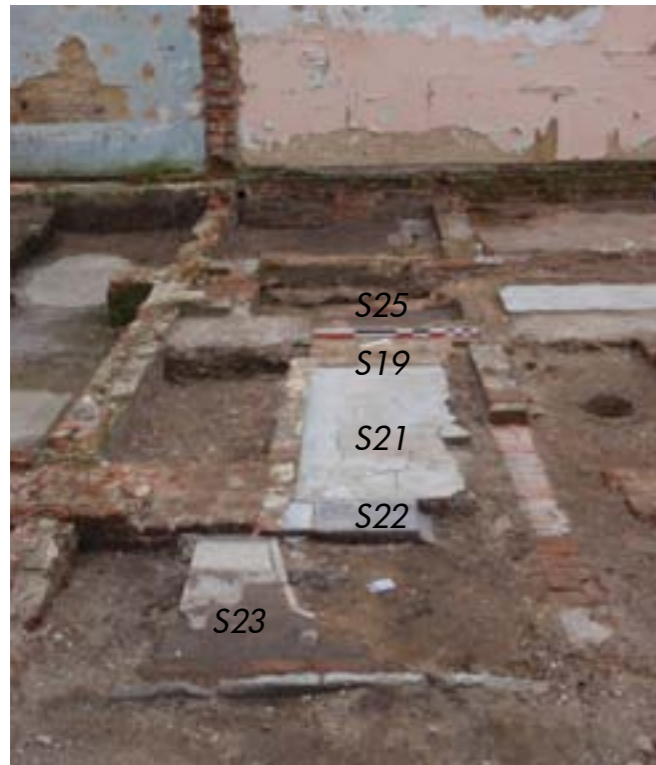
Figuur 18: Zicht op trap D en de toegang S23.

Nog meer naar het noordoosten en tussen de kamers B en D en de keuken E, vormen de interieurmuren S19, S25 en S26 vermoedelijk een gang en een trap, die naar boven was georiënteerd richting de exterieurmuur S51. Daarbij vormen S25 en S26 steunen van ca. 97 cm breed, waarop de stenen of houten trap werd gedragen. (overspanning ca. 2,98 m) Alle interieurmuren S19, S25 en S26 zijn opgetrokken in het kleiner baksteenformaat 20/21 x 10 x 4 cm. De afwerking bestaat uit blauwgrijze kalkverf op een witte kalkpleister.

Net voor de aanzet van de trap, gevormd door een massief van 73 bij 97 cm in muur S19, vormt de tegelvloer S21 een kleine gang (lengte ca. 1,53 m).

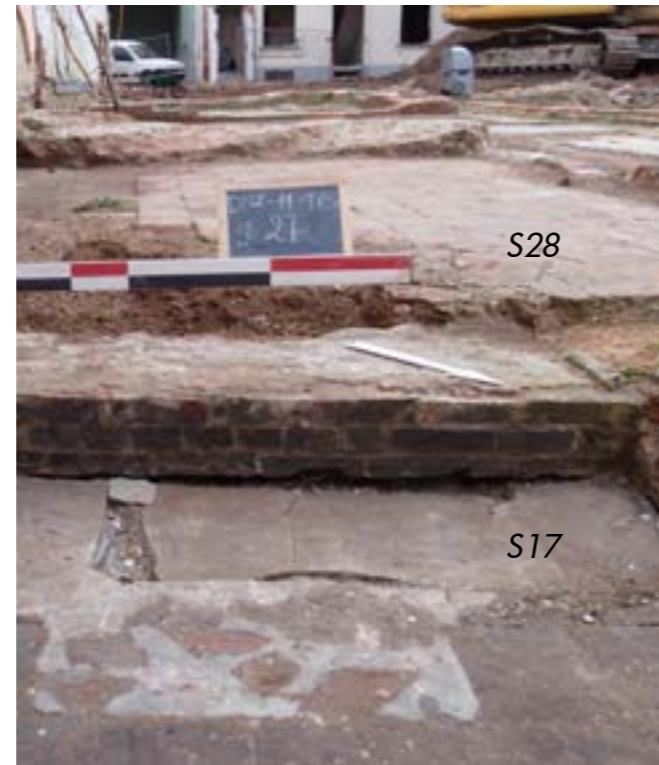
Figuur 19: De drempel S27 sluit slecht aan op de vloeren S17 en S28.

Hier zijn er wel twee duidelijke toegangen, met de tredes S52 naar de ontvangstkamer A en S27 naar de keuken E. Deze laatste meet ca. 90 cm en is gelegd in grijze baksteen van 13/13,5 x 6 x 3,5 cm. Er is een bouwnaad tussen deze S27 en de interieurmuur S19, waaruit wordt opgemaakt dat deze trede ooit werd vernieuwd of later werd ingebracht. Onder de trede lijkt de interieurmuur S19 wel door te lopen. De aansluiting met de keukenvloer S17 is dan weer verstoord. Tussen beide vloeren is er wel een hoogteverschil van een trede van ca. 20 cm, waarbij de keuken E lager ligt.

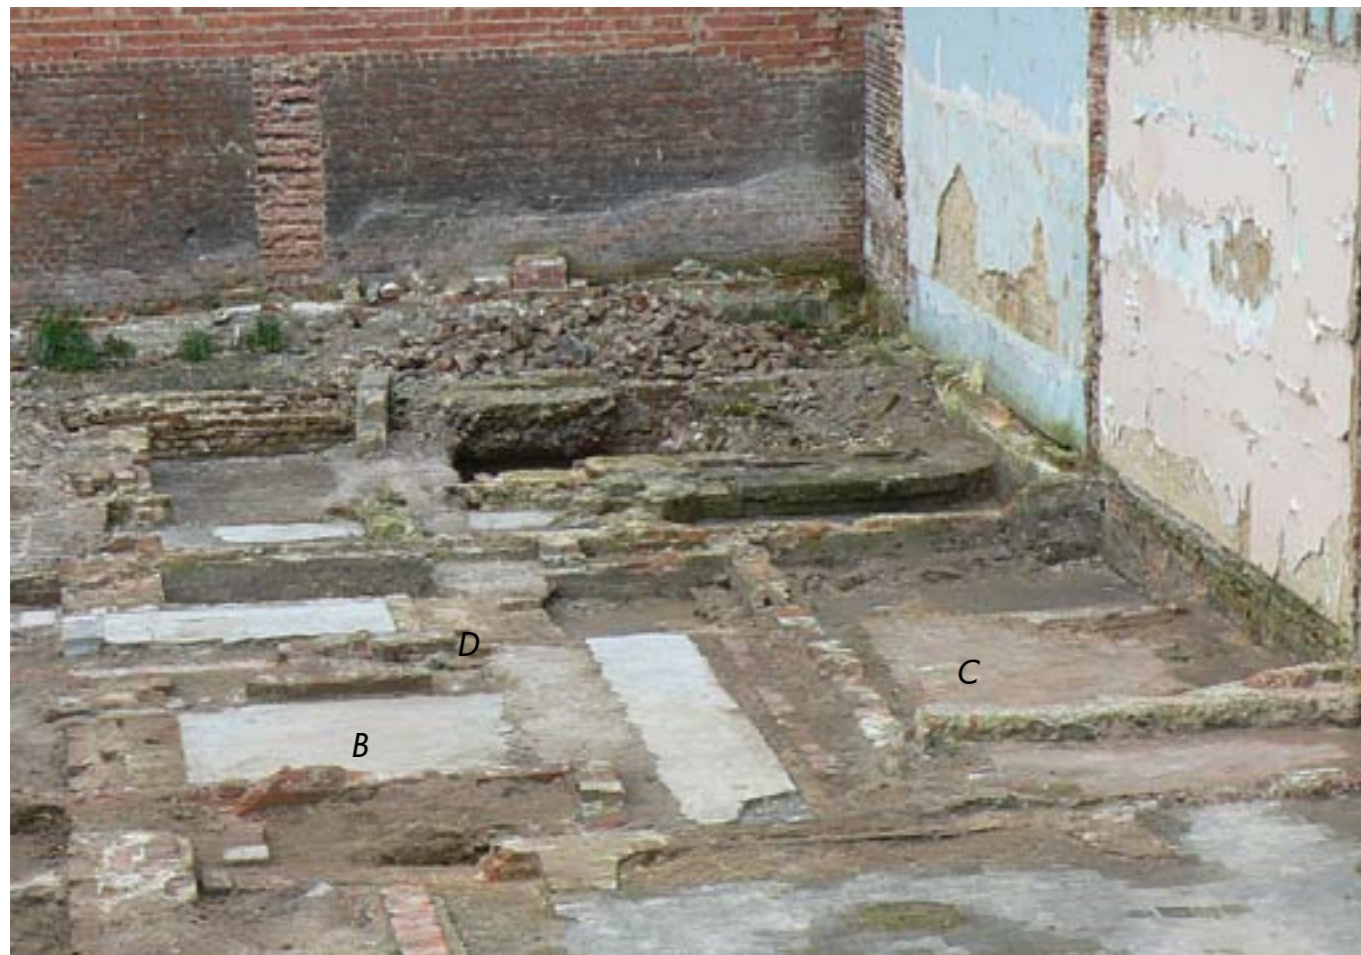
Figuur 20: Detailopname van de kamers B en C en de trap D.

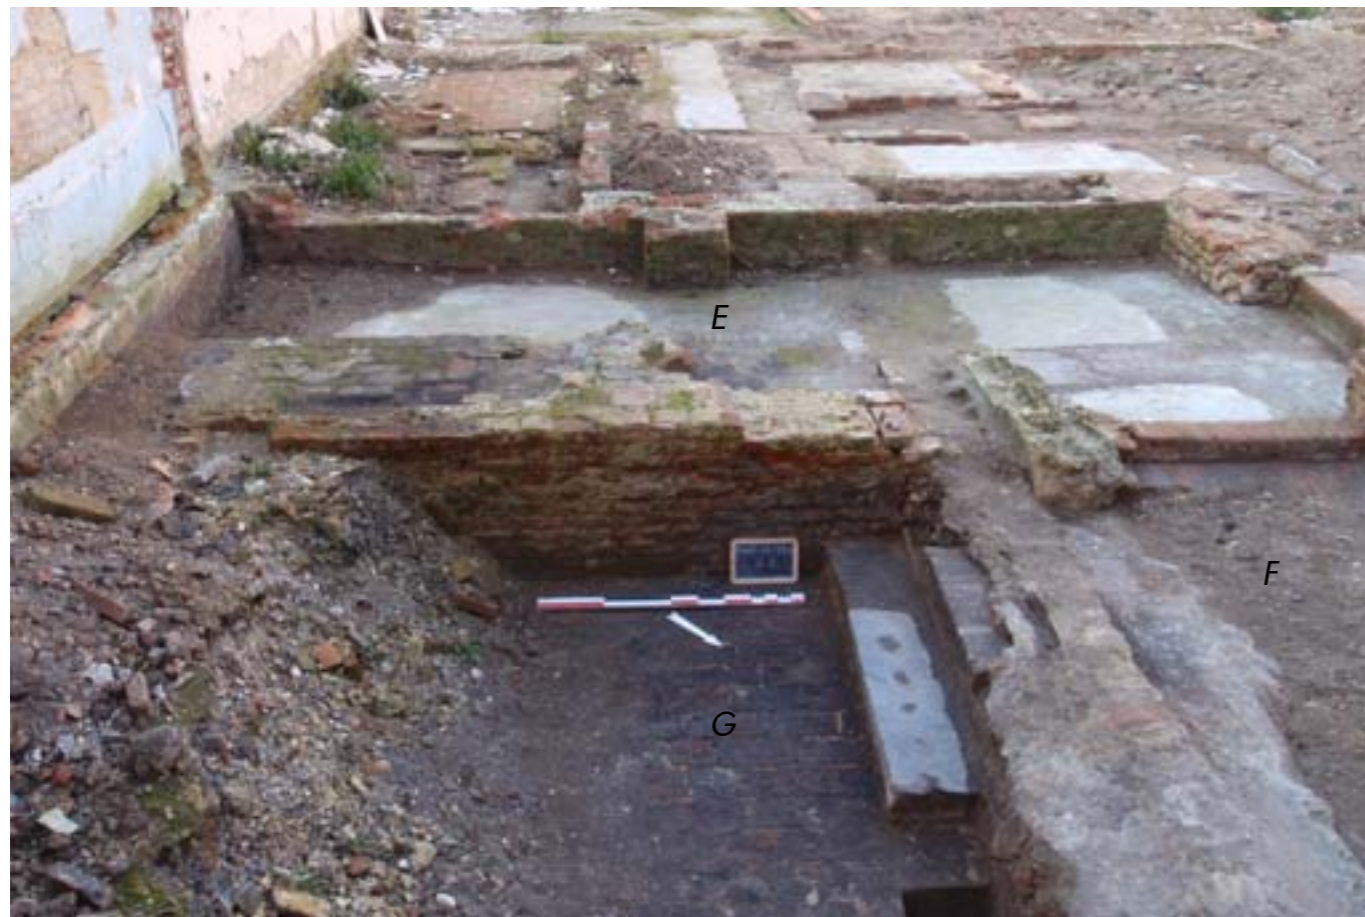
Figuur 21: Detailopname van de keuken E en de kelders F en G.

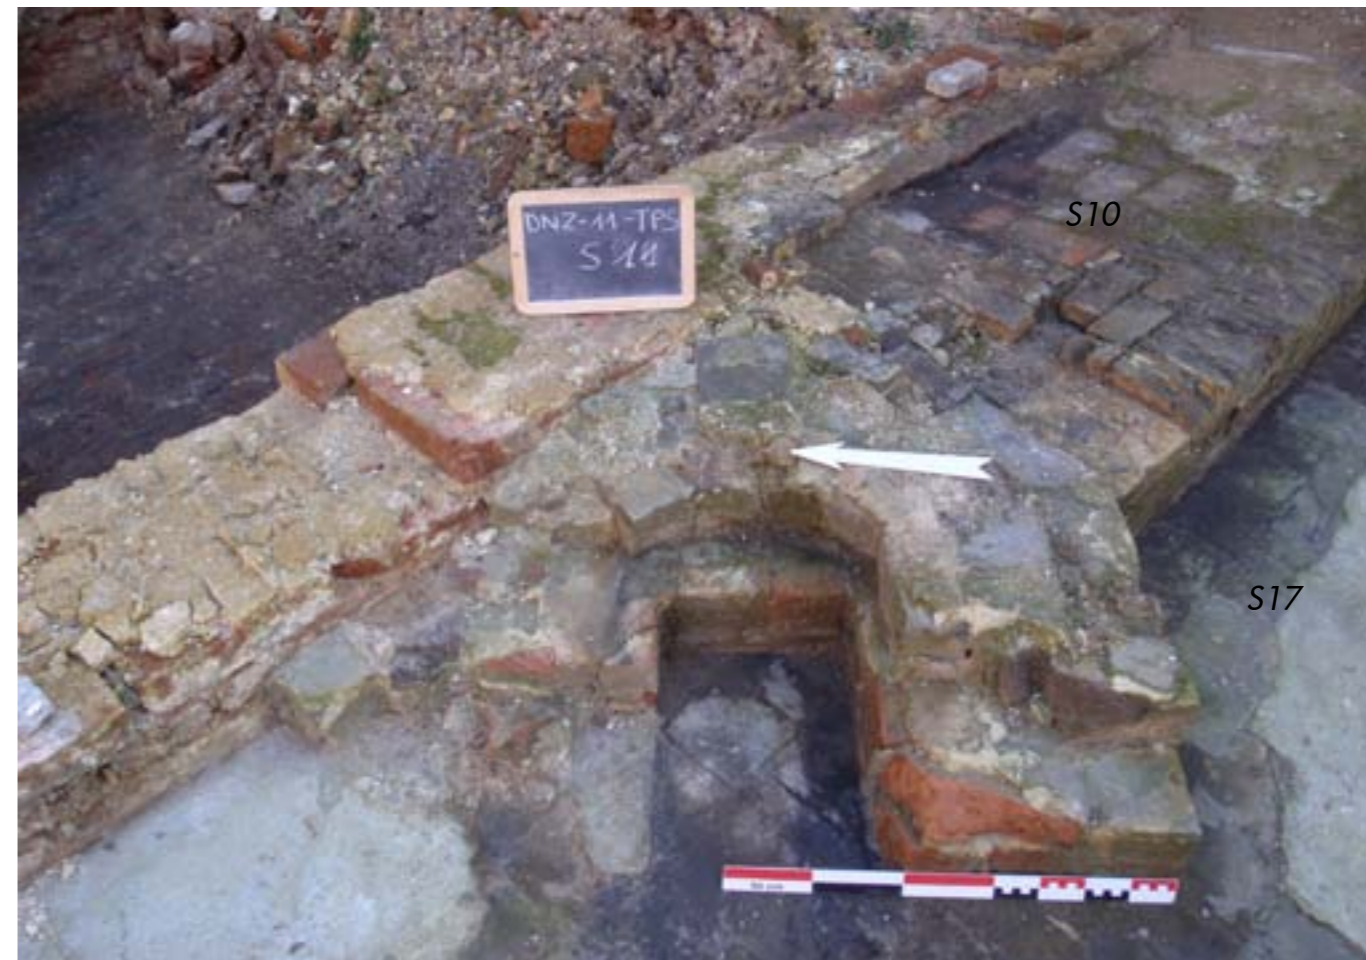
Figuur 23: De haard S10 en de later toegevoegde oven S11.

In het vertrek ligt de vloer S17 in grijze vierkante tegels (zijde: 12 - 13 cm) en met minimale voeg van ca. 2 mm. De haard S10 is mooi ingewerkt in deze vloer, terwijl de oven S11 er bovenop is gebouwd en dus jonger is. Beide hebben vermoedelijk wel een tijd samen gefunctioneerd.

De haard S10 zelf bestaat uit een muurmassief dat 22 cm hoger ligt dan de vloer. Het is opgetrokken bovenop de muur S3, uit kleine zwarte bakstenen (14/14,5 x 6,5 x 3 cm), die aan de bovenzijde zijn verglaasd. Aan de bovenzijde zijn rode tegels (16 x 16 cm) en bakstenen (20 x 10 x ? cm) ingevoegd.

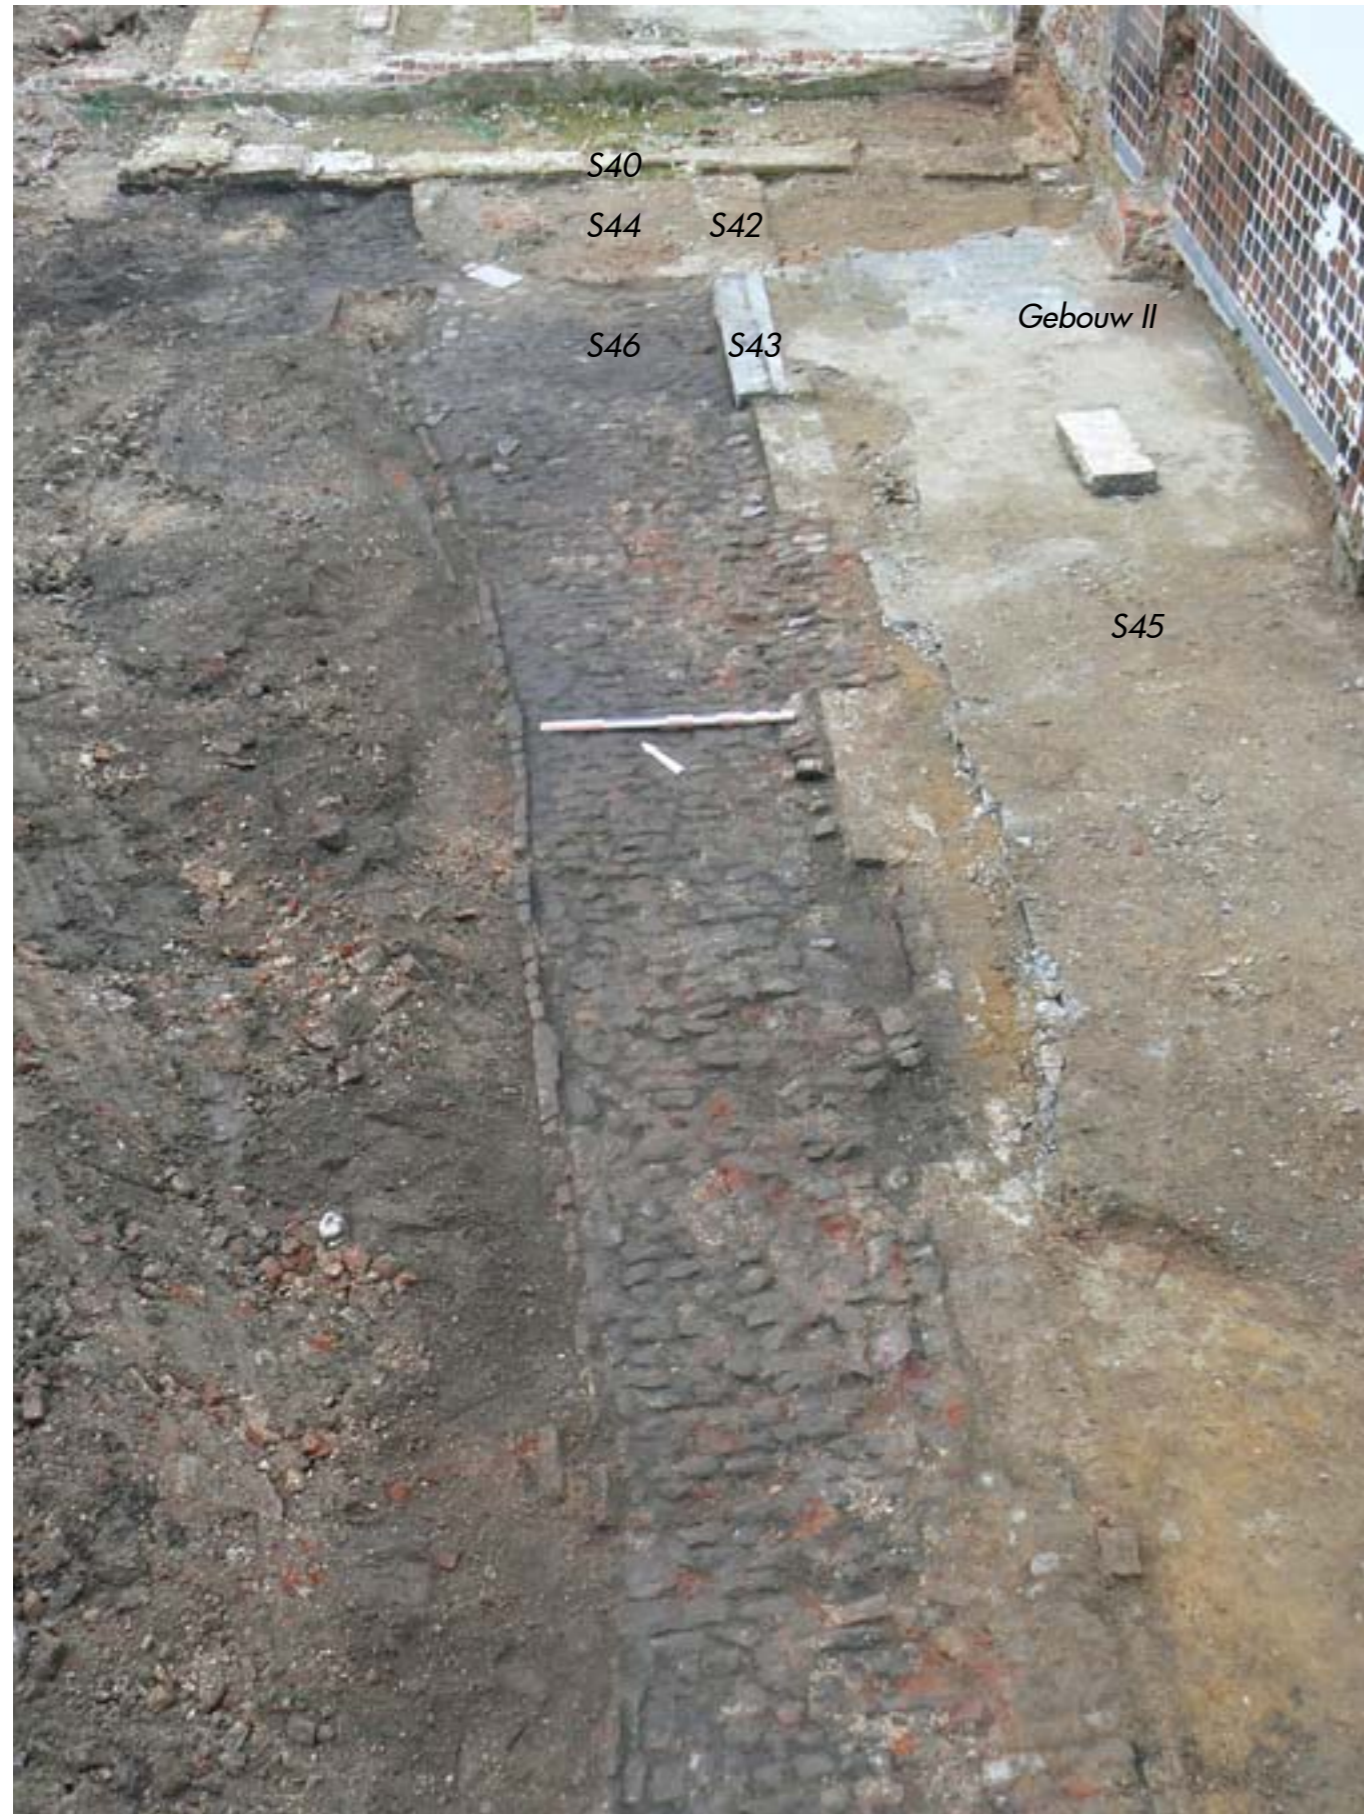
Figuur 25: Overzicht op Gebouw II met de traveeën en het tuinpad S46 in kasseien.

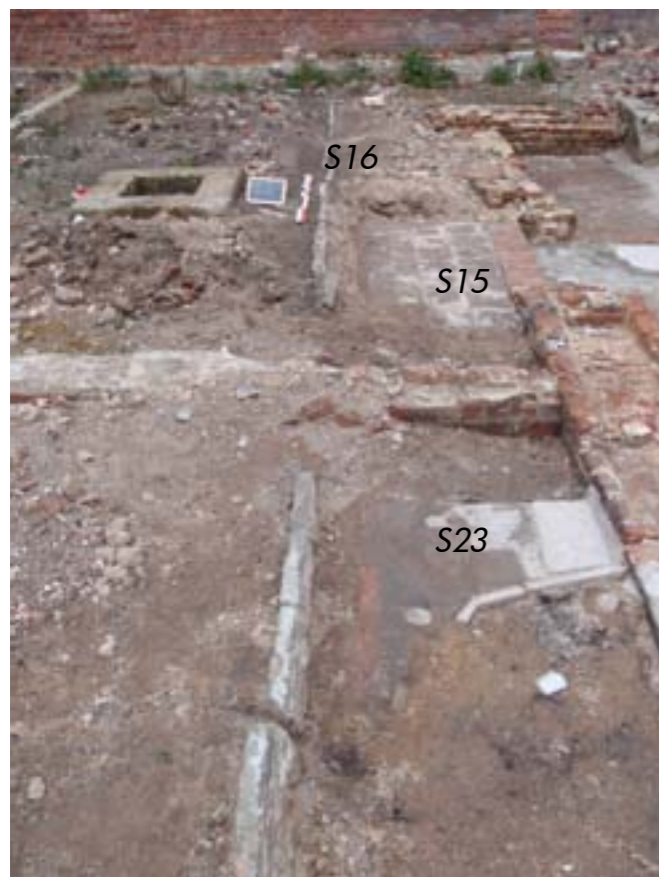
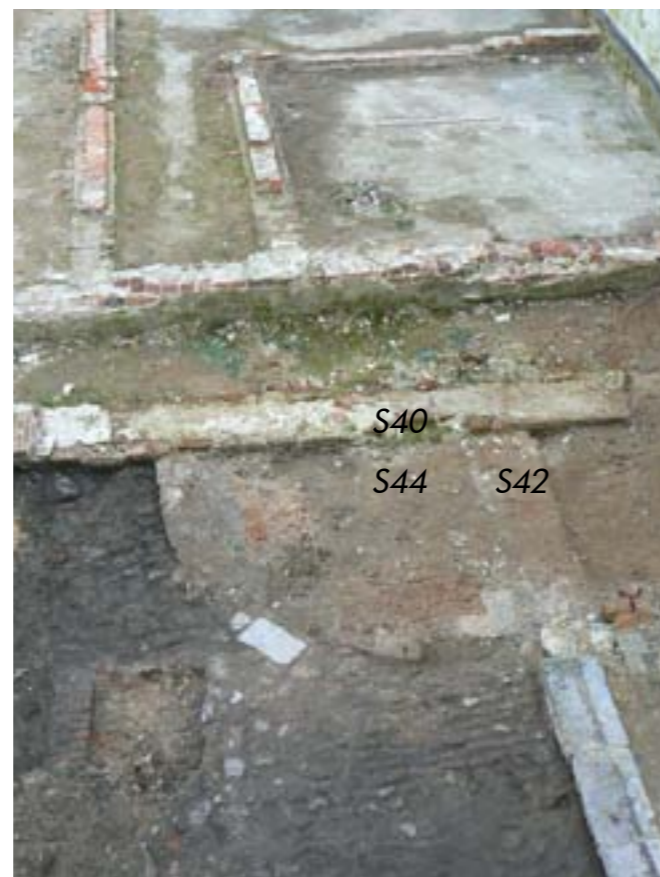
Figuur 26: Het tuinpad ter hoogte van de trap D, de keuken E en de kelders. Figuur 27: De vermoedelijke toegang S44 tot het markizaat.

Aan de buitenkant van de gebouwen zijn restanten van (tuin)paden aangetroffen. Naast gebouw I werd vanaf de toegang S22 een tuinpad teruggevonden dat in noordoostelijke richting parallel met het gebouw loopt tot aan de exterieurmuur S1 (lengte ca. 7,85 m).

Het pad is afgebakend door een rij natuurstenen tegels die op hun kant zijn geplaatst en een afboording lijken te vormen. Ter hoogte van toegang S22 is een fragment van een tegelpad S23 teruggevonden. Dit bestaat uit een gebogen boordsteen in natuursteen (3 cm breed) die aansluit op S2, kleine grijze vierkante tegels (zijde: 12 à 13 cm), één grote grijze tegel (19,5 x 19,5 cm) en een afboording in rode baksteen op zijn kant (4 cm breed). Aan de noordzijde is een recenter stuk natuursteen (29 x 18 cm) ingebracht. In het noordoosten wordt dit pad S23 doorbroken door een

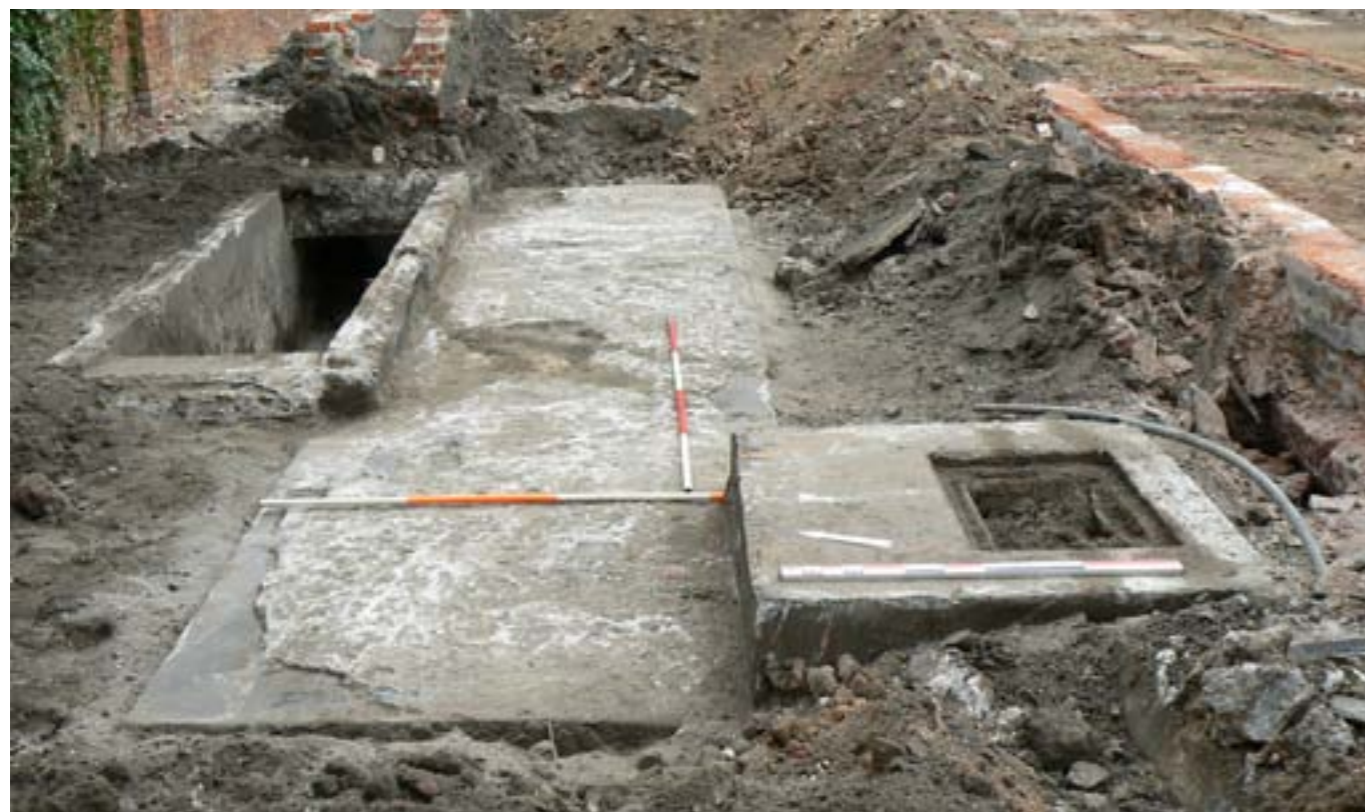
Figuur 28: De schuilkelder uit Wereldoorlog II.
