ARCHEOLOGISCH VOORONDERZOEK  
DEINZE TOLPOORTSTRAAT 30 & 32  
15 & 16 JULI 2010 & 7 TOT 30 MAART 2011  
David Vanhee & Marjolein Deceuninck

## I. Voorwoord

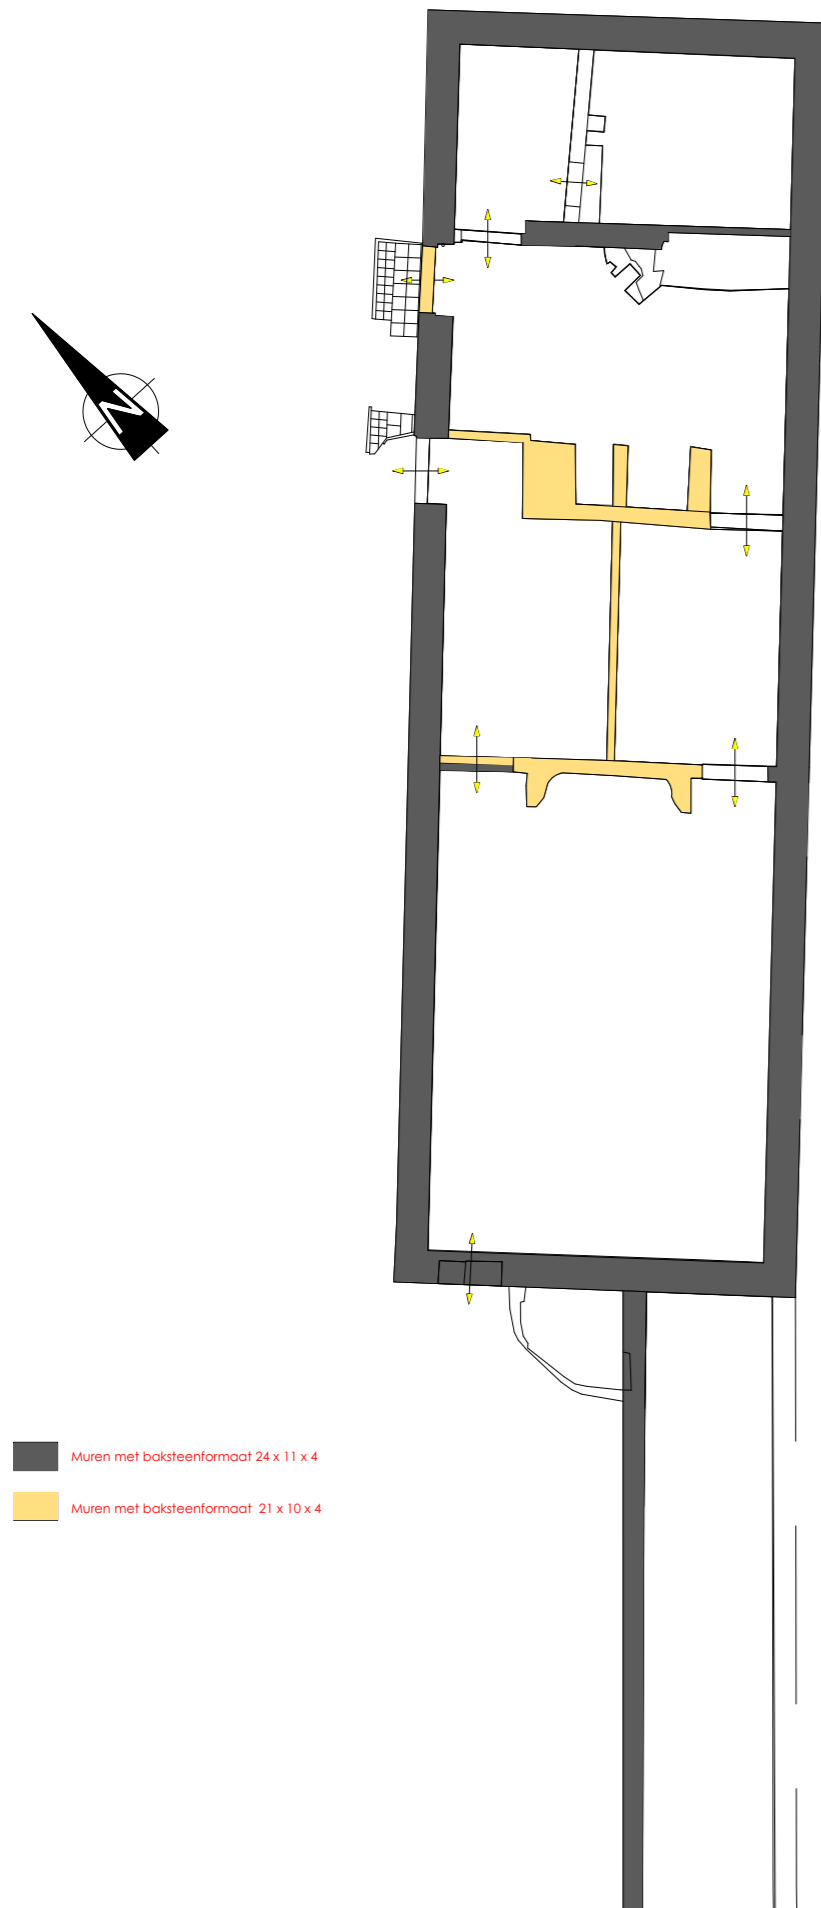
Figuur 28: De belangrijkste baksteenformaten binnen de gebouwen van het markizaat.

(VIOE), die zich specialiseert in de chronologie van de baksteenformaten. Een dergelijke chronologie is voor Deinze echter nog niet voorhanden, maar op basis van gegevens uit Kortrijk kan er een datering onder voorbehoud worden meegegeven. Het grotere formaat van  $25/24 \times 11 \times 4/5$  cm verschijnt in het begin van de 15e eeuw en blijft vervolgens nog in gebruik tot in het begin van de 17e eeuw. Opmerkelijk aan het formaat is het veelvuldig voorkomen van de hoogte van 4cm, terwijl de hoogte van 5cm minder courant lijkt. In de omliggende steden Kortrijk, Gent en Oudenaarde hebben de bakstenen van  $24/25 \times 11$  een hoogte die niet minder dan 5 cm is. De geringe hoogte van de Deinse bakstenen pleit misschien voor een meer jonge datering, wat kan kloppen gezien het markizaat zou opgetrokken zijn omstreeks 1652.

Het kleiner formaat van  $20/21 \times 10 \times 4$  cm zou kunnen wijzen op aanpassingen in de tweede helft 18e eeuw. In Brugge komt dit formaat al eerder voor, maar dat is een natuurlijk een andere context dan Deinze (mondelijke toelichting Vincent Debonne).

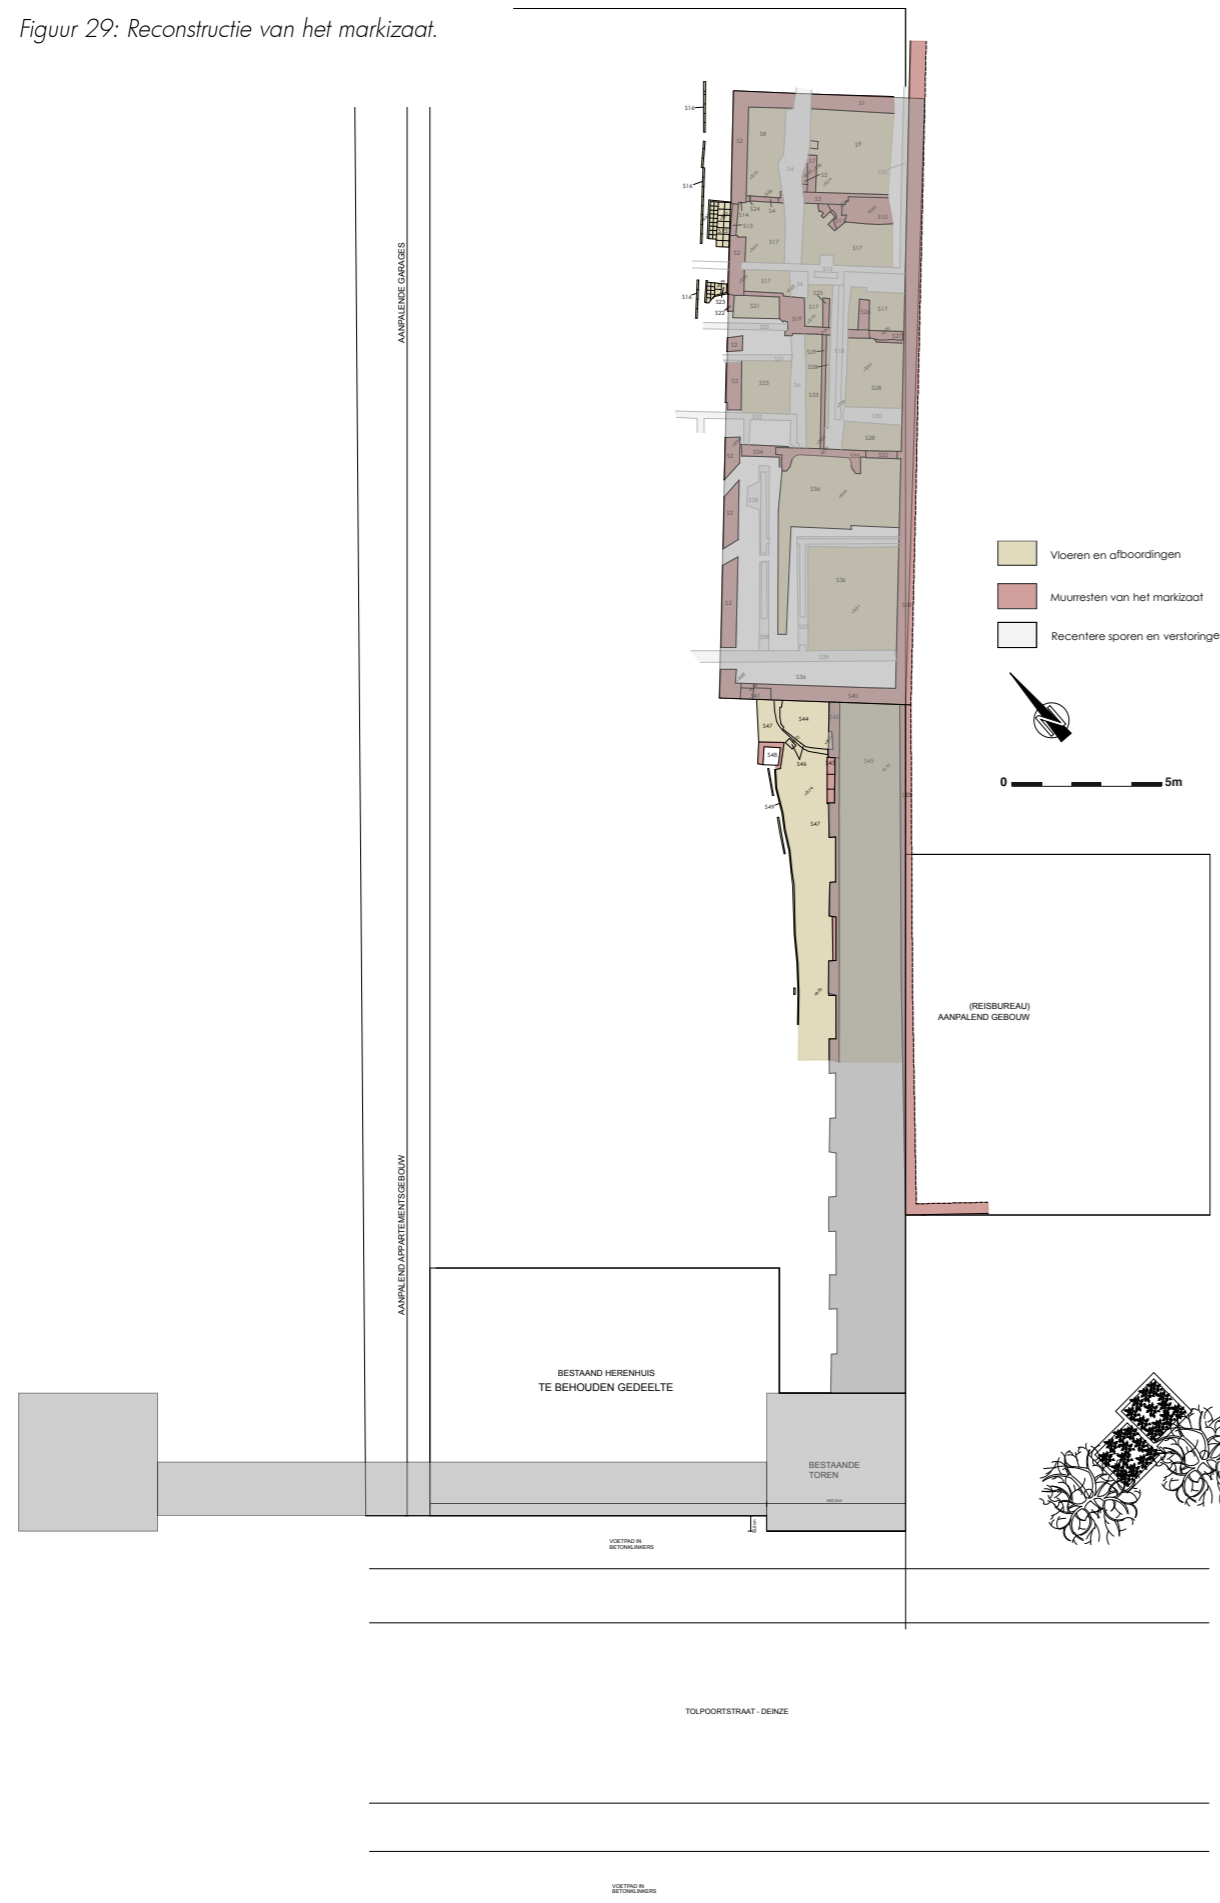
Figuur 29: Reconstructie van het markizaat.
